Perkuatan, Perbaikan dan Mutu Bahan untuk Bangunan Sederhana Di Perumahan Mekar Melati Kelurahan Lubuk Minturun Kota Padang Pascagempa Sumatera Barat 2009

Rafki Imani, Sofia Anita, Sonya Osthla Laurency, Ariani Wulan Putri, Afif Okriwa, Fauzi Deca Putra, Fakhru Rozi, dan Romi Eka Putra

Universitas Putra Indonesia “YPTK” Padang, Indonesia

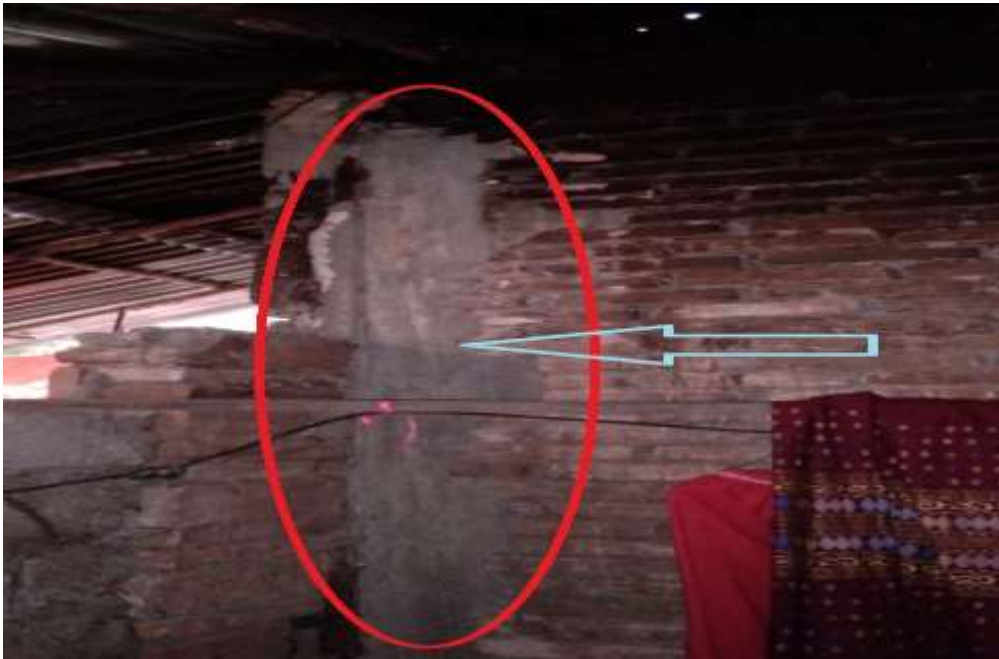
Gambar 5: Hasil Penulangan balok dan kolom yang salah

Gambar. 5 merupakan tipe rumah sederhana yang dengan penulangan yang tidak sesuai dengan standarisasi, sehingga mengakibatkan antar balok dan kolom merenggang dan putus karena penggunaan besi yang tidak sesuai, dan menyebabkan dinding dan kuda-kuda rumah gampang hancur yang diakibatkan oleh gempa sebagai akibat dari penggunaan kolom dan balok yang tidak mengikuti standar, misalnya perletakan kolom utama yang disarankan jarak antara kolom yang satu dengan yang lain 3,5 m agar penompang lantai tidak begitu besar sedangkan pada rumah tersebut bisa dikatakan lebih dari 3,5 m.

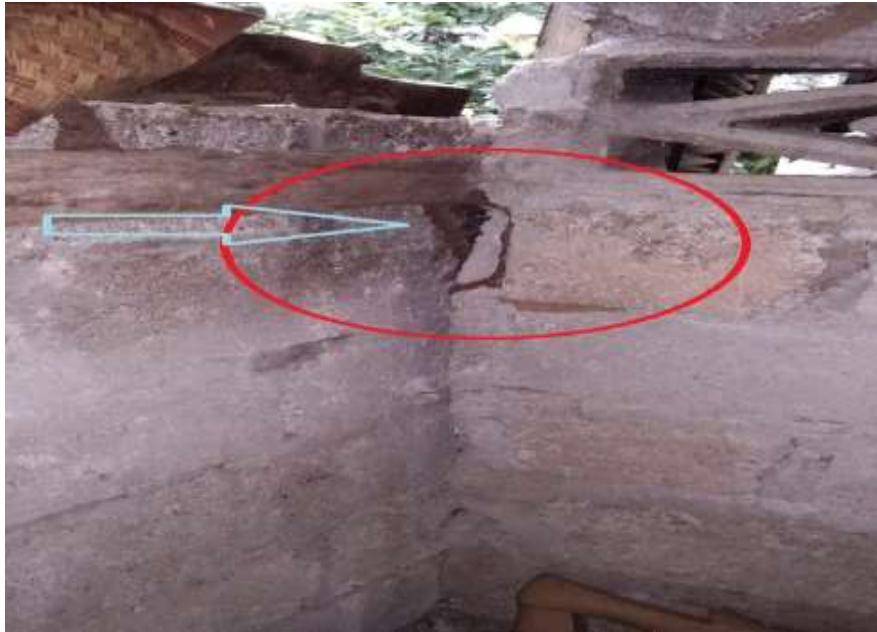
Gambar 6: Kolom dan balok tidak menerus

Gambar. 6 di atas merupakan bukti nyata bahwa kolom dan balok tidak menyatu dan menerus dengan baik akibat dari pencampuran bahan tidak seimbang antara pasir, semen, dan split, yang hanya menggunakan perkiraan saja, yang belum tentu sesuai dengan aturan dalam pembuatan kolom dan balok, dan mutu bangunan juga berpengaruh terhadap kekuatan dan ketahanan bangunan. Secara keseluruhan berdasarkan Gambar. 6 di atas banyak yang tidak sesuai dengan bahan yang telah ditentukan oleh standarisasi SNI.

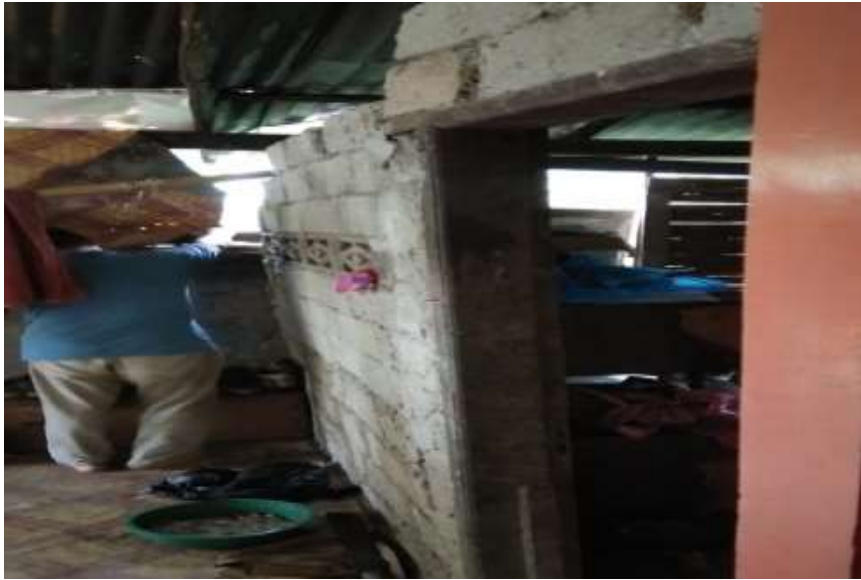
Gambar 7: Kerusakan struktur utama akibat tidak menggunakan sloof

Gambar.7 di atas terlihat dinding yang hampir roboh akibat gempa 2009, penyebabnya karena tidak menggunakan sloof pada bangunan tersebut, sehingga kekuatan dan ketahanan dinding berkurang karena tidak adanya perkuatan dari slof.

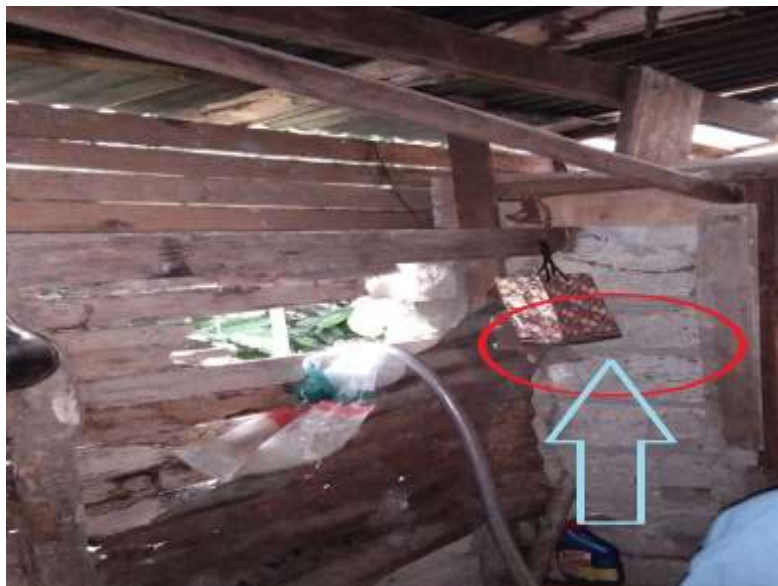
Gambar 8: Kerusakan dinding dapur tanpa balok pinggang

Penggunaan balok pinggang sangat berguna bagi bangunan yang berada di daerah rawan gempa. Gambar. 8 di atas merupakan dinding yang belum ada sama sekali melakukan perbaikan dan ini merupakan akibat dari tidak menggunakan balok pinggang, dan adanya penggunaan hollwobrick sehingga ketahanannya tidak kuat untuk daerah rawan gempa.

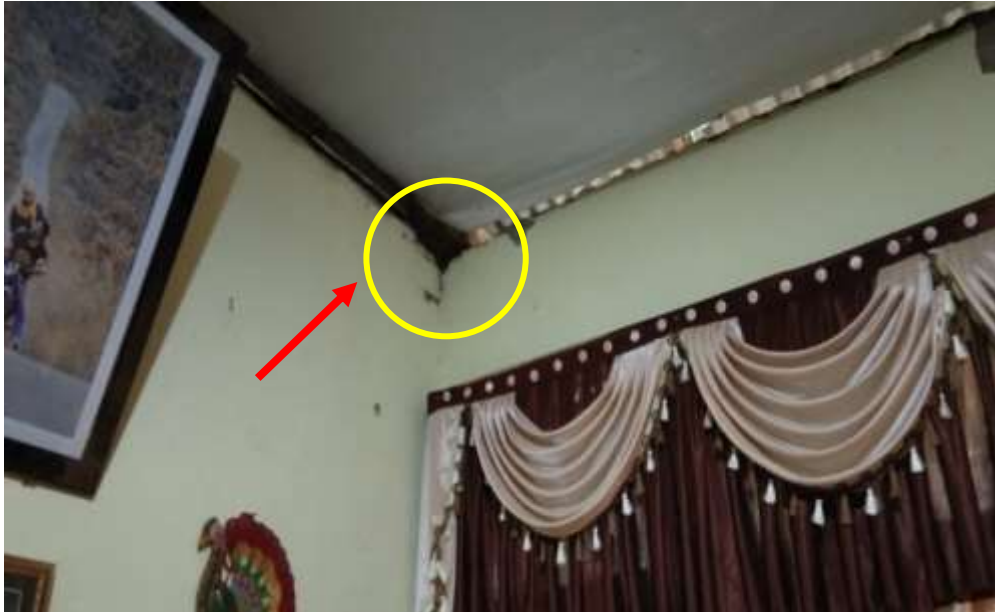
Gambar 9: Dinding yang tidak menyatu dengan kuda-kuda rumah

Gambar. 9 menunjukkan bahwa dinding yang tidak menggunakan balok pinggang juga akan berpengaruh kepada kuda-kuda rumah, akibatnya dinding rumah menjadi miring dan tidak menyatu dengan kuda-kuda rumah sehingga jika tidak dilakukan perbaikan maka bisa berakibat fatal.

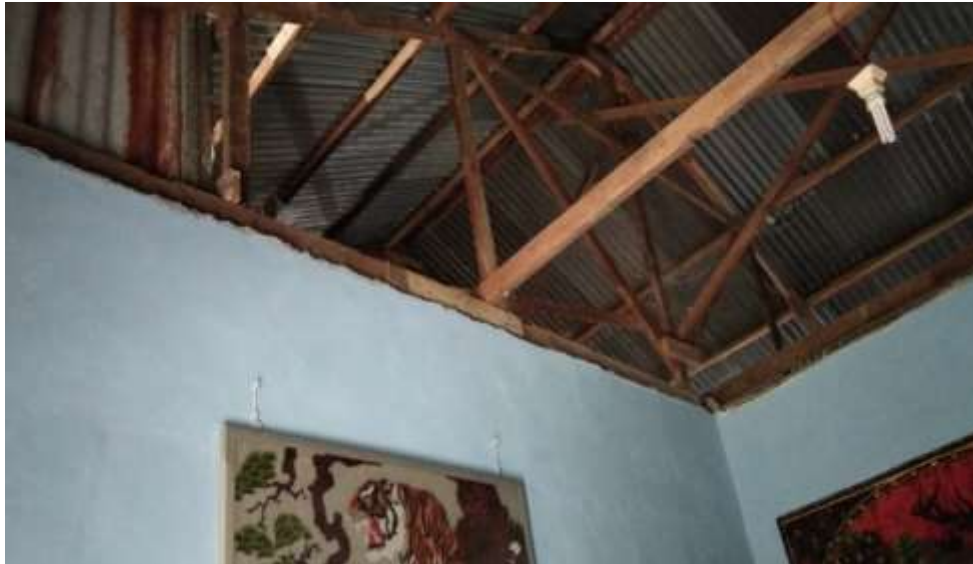
Gambar 10: Perubahan rumah dua lantai menjadi satu lantai

Gambar di atas merupakan rumah yang berubah dari rumah dua lantai menjadi rumah satu lantai dengan lantai-2 yang hanya terbuat dari papan. Ini dapat disimpulkan bahwa bangunan tersebut diakibatkan karena perkuatan dari rumah kurang kokoh, sebab mutu yang digunakan kurang bagus dan pencampuran yang kurang seimbang, sehingga menyebabkan kerusakan berat pada balok pinggang, kolom, balok, dan pondasi. Akibat kondisi tersebut, pemilik rumah merubah rumahnya dari rumah dua lantai menjadi satu lantai.

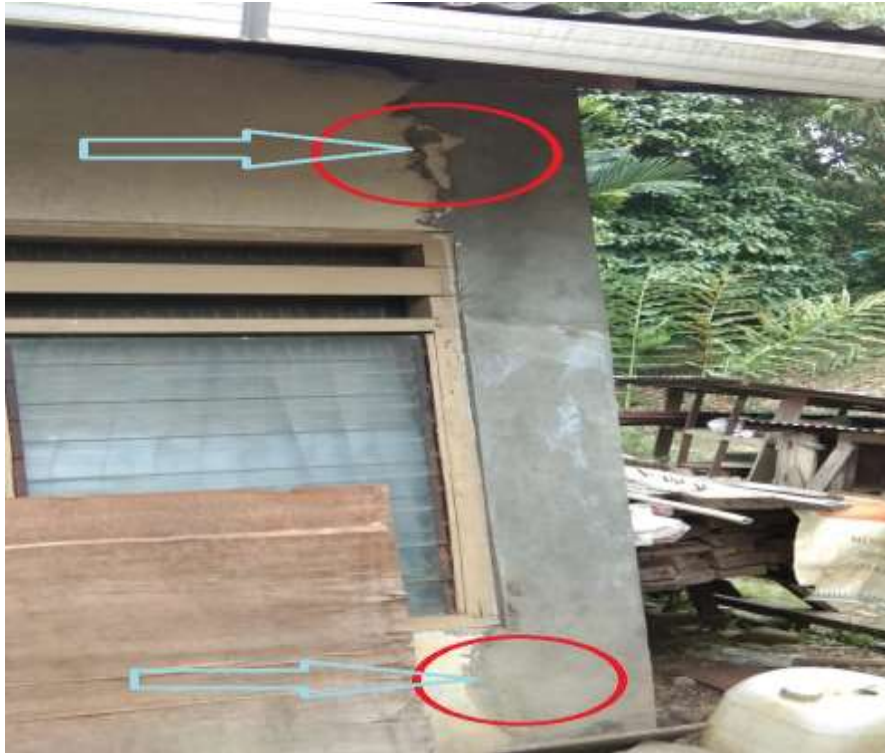
Gambar 11: Perbaikan kolom

Perbaikan yang dilakukan oleh salah seorang warga yaitu memperbaiki bagian yang rusak saja dan tidak merubah kedudukan rumah tersebut ke arah yang lebih baik seperti menambahkan kolom lagi dengan jarak kolom yang satu dengan yang lain 3,5 m, dan diberi dimensi kolom praktis 15/15 dengan tulang beton 4 D10, begel D8-20, sedangkan untuk lantai 2 biasanya dipakai ukuran 20/20, dengan tulang pokok 8 D12, dan begel D8-10 cm.

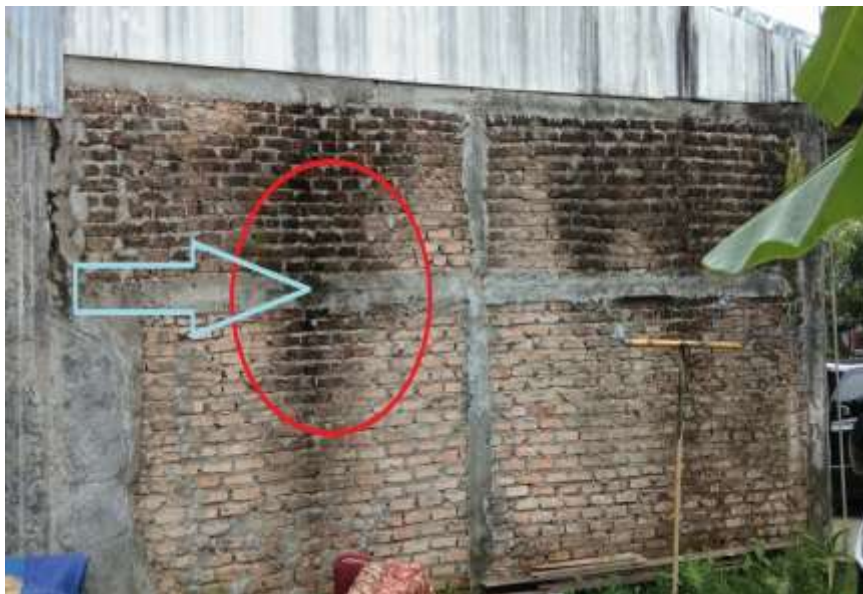
Gambar 12: Penambahan balok pinggang pada dinding

Dalam hal ini warga sudah mulai banyak yang menambahkan balok pinggang pada dinding rumah yang akan mereka buat agar tidak terjadi sesuatu yang tidak diinginkan dan mungkin masih ada beberapa warga yang masih kurang kesadarannya akan pentingnya kekokohan dari rumah atau bangunan dengan ditambahkannya balok pinggang yang perkerjaannya sama dengan pembuatan balok biasa, dan yang membedakannya hanya letaknya yang berada di tengah-tengah dinding.
